15. AUGUST 2015

## BETONUNDERSØGELSE

### EF Wessels Have

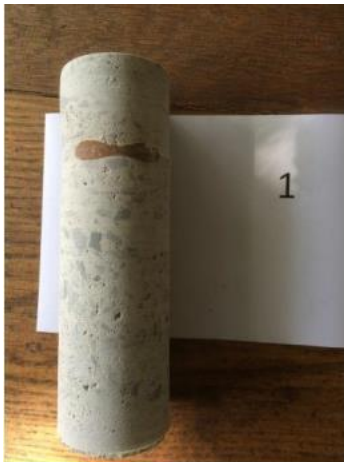
## 1.1 Boreprøve 1 Altanplade, Kildevældsgade 83B, 2.

*Prøven består af beton med 1 – 2 mm. cementslam i top og i bunden der her er malet*

Består inderst af cement beton med tilslag 0 – 16 mm.

Styrke er ca. 27 mPa.

Der er relativt højt luftpore indhold på ca. 6 %.

Der er armering i den udtagne prøve.

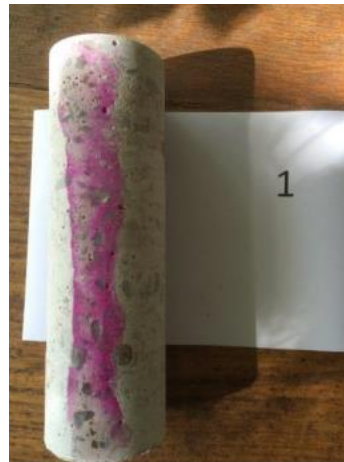
*Der fandtes ikke Klorid i prøven og det var kun de yderste 1 – 2 mm der var karbonatiseret både i top og i bund*

Kloridindhold er ubetydeligt til 0.

Der er ingen karbonatisering med PH på ca. 12. inde i kernen

Der er 1 mm. karbonatisering med PH på ca. 9. i top og bund

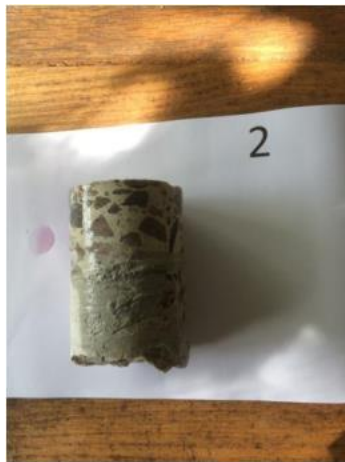
## 1.2 Boreprøve 2 søjle, Kildevældsgade 83B, 2.

*Prøven består af beton med puds som granitpuds eller lignende*

Består inderst af cement beton med tilslag 0 – 16 mm.

Styrke er ca. 28 mPa.

Der er middel luftpore indhold på ca. 5 %.

Der er ingen armering i den udtagne prøve.

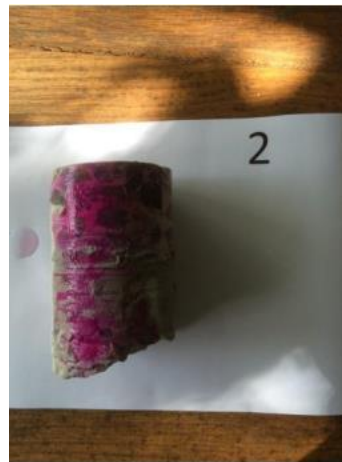
*Der fandtes ikke Klorid i prøven og det var kun de yderste 1 mm. der var karbonatiseret.*

Kloridindhold er ubetydeligt til 0.

Der er ingen karbonatisering med PH på ca. 12. i kernen

Der er 1 mm. karbonatisering med PH på ca. 8. i overfladen

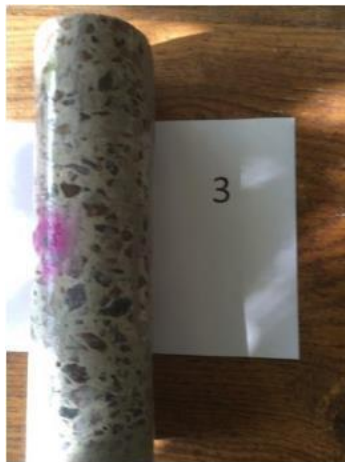
### 1.3 Boreprøve 3 altanplade, Helsingborggade 5, st.

*Prøven består af beton med 1 – 2 mm. cementslam i top og i bunden.*

Består inderst af cement beton med tilslag 0 – 16 mm.

Styrke er ca. 24 mPa.

Der er relativt højt luftpore indhold på ca. 6 %.

Der er ingen armering i den udtagne prøve.

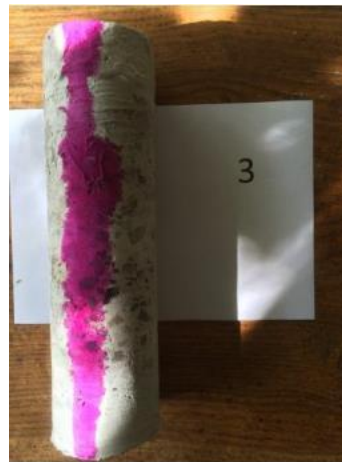
*Der fandtes ikke Klorid i prøven og det var kun de yderste 1 mm der var karbonatiseret både i top og i bund*

Kloridindhold er ubetydeligt til 0.

Der er ingen karbonatisering med PH på ca. 12. inde i kernen

Der er 1 mm. karbonatisering med PH på ca. 9. i top og bund

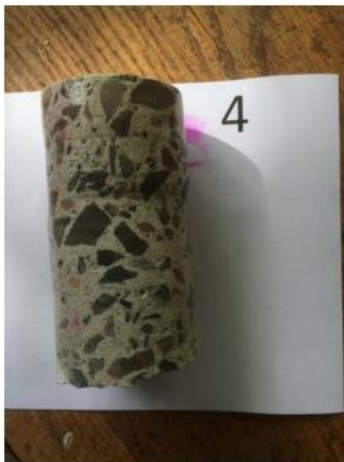
#### 1.4 Boreprøve 4 fra søjle, Helsingborggade 5, st.

*Prøven består af beton med puds som granitpuds eller lignende*

Består inderst af cement beton med tilslag 0 – 16 mm.

Styrke er ca. 29 mPa.

Der er middel luftpore indhold på ca. 4 %.

Der er armering i den udtagne prøve.

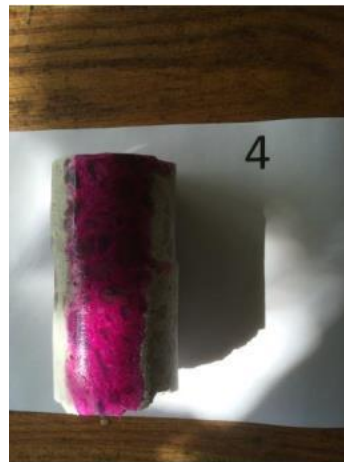
*Der fandtes ikke Klorid i prøven og det var kun de yderste 1 mm. der var karbonatiseret.*

Kloridindhold er ubetydeligt til 0.

Der er ingen karbonatisering med PH på ca. 12. i kernen

Der er 1 mm. karbonatisering med PH på ca. 8. i overfladen

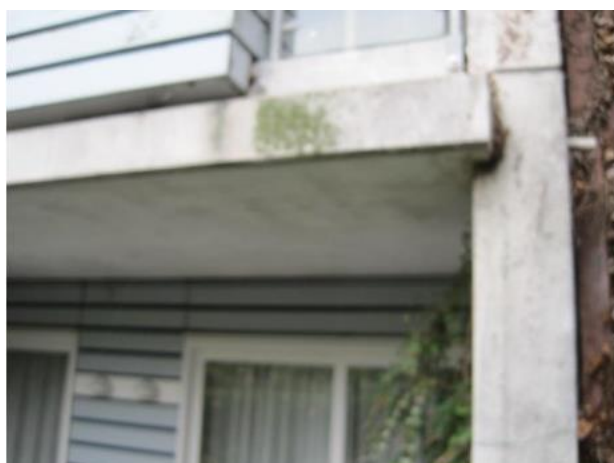
*Der er iht. prøverne ingen skader i betonen, men begroninger og blåregn er for meget.*

Her i sommer er blåregnen igen blevet alt for kraftig og er derfor til potentiel skade for både beton konstruktionerne og for taget.

Det anbefales at skære blåregnen ned til et niveau hvor den ikke udgør en risiko for konstruktionerne.

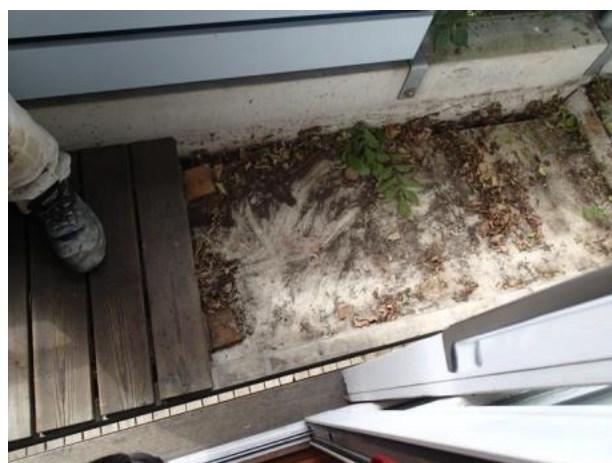
*Under nogle af altanbrædderne er der fugtigt muld.*

Der er også risiko forbundet med belægningerne på altanerne. Træbelægninger bliver ikke ofte nok taget op for at dels rense afløb samt for at rense gamle plantedele og snavs op. Hvor der er lagt beton med klinker på er belastninger for stor i forhold til de statiske beregninger.

Det er til skade og udgør en risiko for følgeskader i betonen.

Det anbefales at afrense alle beton overflader for løstsiddende puds samt for evt. maling, jord, blade og andet snavs mindst en gang årligt.

Det anbefales at foreningen sikrer at oversider altanbunde rengøres mindst én gang årligt.
